## טיפ סגנון חופשי 28 TIP Free Style

ת"פ 30139-01-14 בית משפט השלום בקריות

**תקציר של גזר הדין הנוגע להיבטים המקצועיים – הבטיחותיים  
והטכניים של התחשמלות ילד בבריכת שחייה**

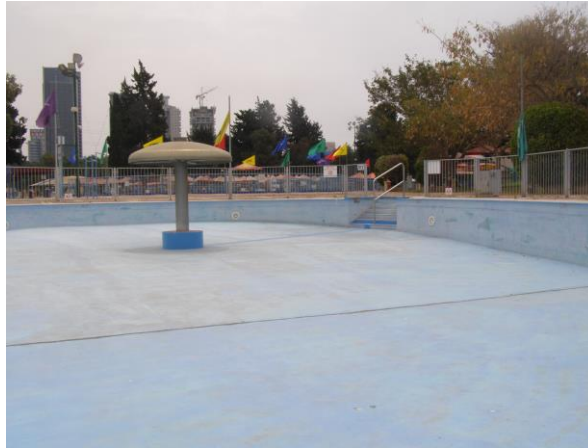
1. בין יתר מתקני הקנטרי נכללה גם בריכות פעוטות ובה מים רדודים של כ-30 ס"מ (להלן – "בריכת הפעוטות"). בין החודשים אפריל ליוני שנת 2009 נבנה בבריכת הפעוטות עמוד דמוי פטרייה, דרכו מוזרמים מי הבריכה, כך שייצאו מראש הפטרייה ויפלו חזרה לתוך הבריכה כמעין מפל. לצורך כך, הותקנה בבסיס העמוד משאבה טבולה שתפקידה הוא לשאוב את מי בריכת הפעוטות ולהזרימם במעלה עמוד הפטרייה (להלן – "המשאבה" וכן "עמוד הפטרייה"). עבודות אלו אושרו על ידי הנאשם 1 ובוצעו בהנחייתו.

מתקן פטריה באחת מפארקי המים (צילום ד. לבקוביץ)

2. עבודות עמוד הפטרייה בוצעו בניגוד לתקנות החשמל (מתקני חשמל בבריכה במתח שאינו עולה על מתח נמוך), התשס"ג-2003 (להלן – "תקנות החשמל (בריכות)"). הפרות החוק והוראות הבטיחות בעניין זה היו רבות וביהמ"ש פרט אותן כדלקמן:  
א. המשאבה שחוברה לעמוד הפטרייה היא משאבה העובדת במתח של 400 וולט, ומיועדת לשהות בתוך המים כמשאבה טבולה וזאת בניגוד לתקנות החשמל

(בריות) אשר אוסרות להציב בתוך בריכת שחייה, מתקן חשמלי העובד על זרם חילופין העולה על 12 וולט. המשאבה סופקה על ידי חברה חיצונית שעיסוקה הוא הספקת ציוד נילוה לבריות שחייה. המשאבה הונחה בתוך גומחה שבבסיס עמוד הפטרייה, ללא כל קיבוע לרצפה ועליה הונחה רשת החוצצת בין הגומחה לרצפת הברכה.

ב. תקנות החשמל (בריות) מחייבות התקנת מערכת השוואת פוטנציאלים האמורה להתחבר למוליכי הארקה. תפקידה של מערכת זו לשמש כאמצעי הגנה מפני התחשמלות, באמצעות שמירה על קיומו של מתח זהה בכל האלמנטים המתכתיים בברכה וסילוק מתחים לאדמה. סביב בריכת הפעוטות לא הותקנה מערכת השוואת פוטנציאלים כאמור.

ג. עמוד הפטרייה הוזן בחשמל מעמוד תאורה שניצב בסמוך למקום. נאשם 3, בידיעת נאשמים 1 ו-2, העביר את כבל החשמל מעמוד הפטרייה אל עמוד התאורה. כן יצר נאשם 3 בעמוד התאורה פתח דרכו ניתן היה להעביר את החיווט בין עמוד התאורה לעמוד הפטרייה. החיווט החשמלי בתוך עמוד התאורה היה מוזנח וכלל חוטים בגדלים שונים, מפותלים האחד בשני ללא חיבור תקני ומקובע.

ד. במהלך תקופת פעילות המשאבה, במועד שאינו ידוע, נפגע הכבל החשמלי המחבר בין עמוד המשאבה לעמוד התאורה, באופן שהוביל לקצר מלא במשאבה (להלן – "הקצר"). הדבר הוביל לקפיצת ממ"ד (המפסק החצי אוטומטי) בארון החשמל המזין את עמוד התאורה.

ה. במהלך תקופת פעולת המשאבה, במועד לא ידוע, נותק מוליך הארקה מהכבל החשמלי המחובר למשאבה. הדבר אפשר את המשך פעילות המשאבה גם כאשר היא מצויה בקצר, שכן במצב זה לא יכול היה מפסק המגן לבצע את ייעודו.

ו. בשל הקצר והיעדר הארקה נותר גוף המשאבה תחת מתח בכל חלקי המתכת שבו לרבות הרשת. מאחר ולא הותקנה מערכת השוואת פוטנציאליים, מתחים אלו לא סולקו לאדמה כמצופה במערכת מוגנת.
